АКТ  
ОСМОТРА ТРАНСПОРТНОГО СРЕДСТВА

Место осмотра: Площадка временного складирования материалов №9

Тип МЧС Марка, модель 5834(АЦ-40-002-ПС) УРАЛ 5557

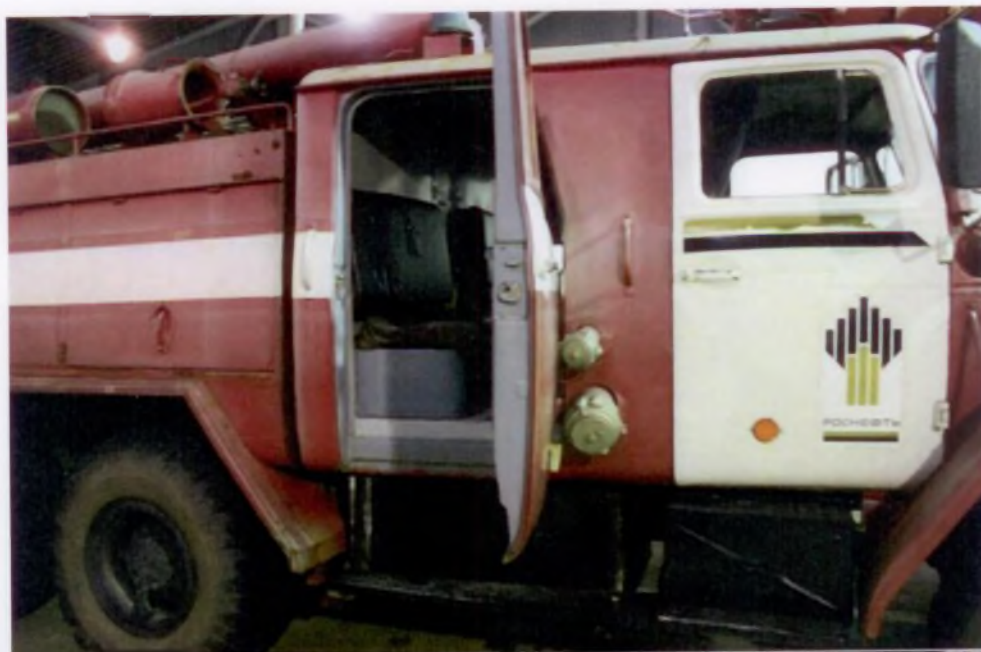
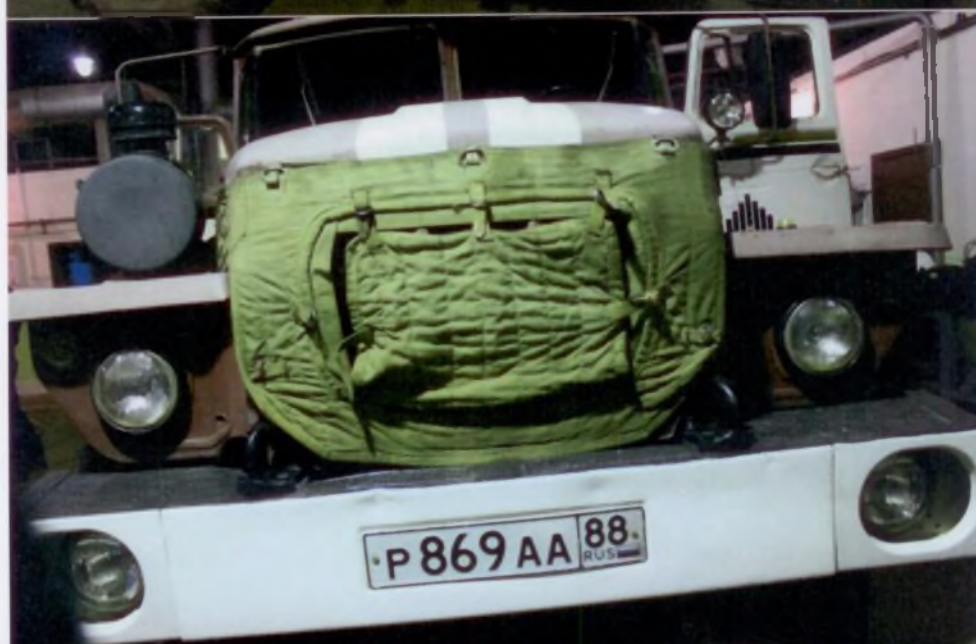
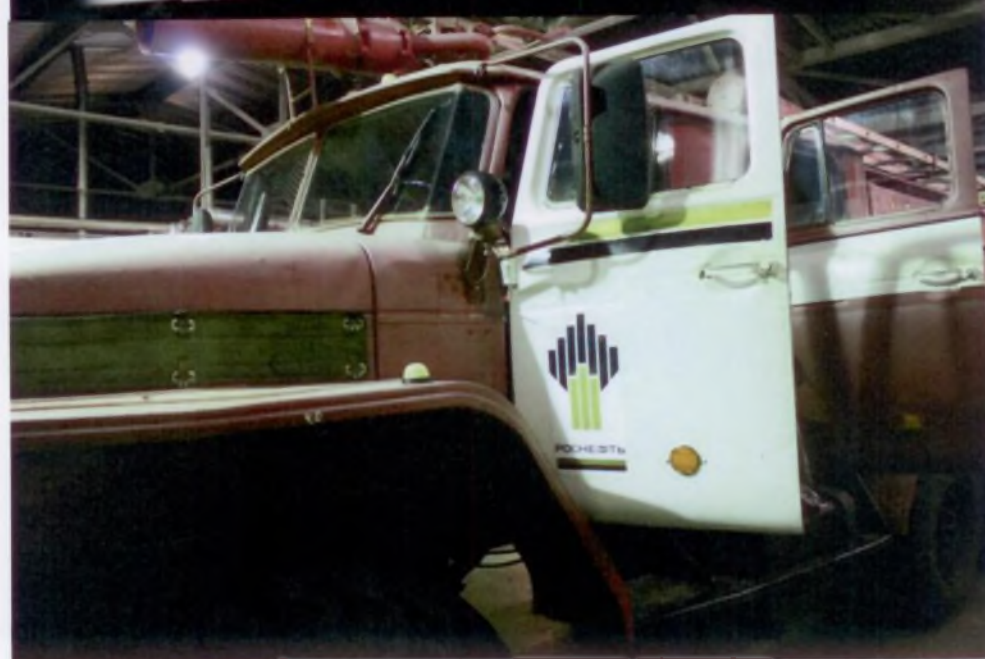
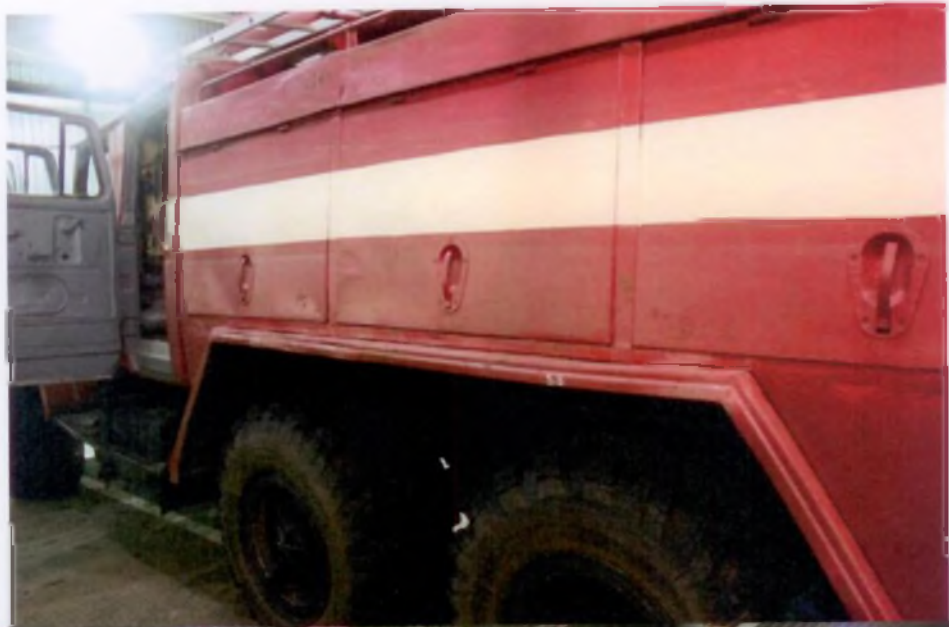
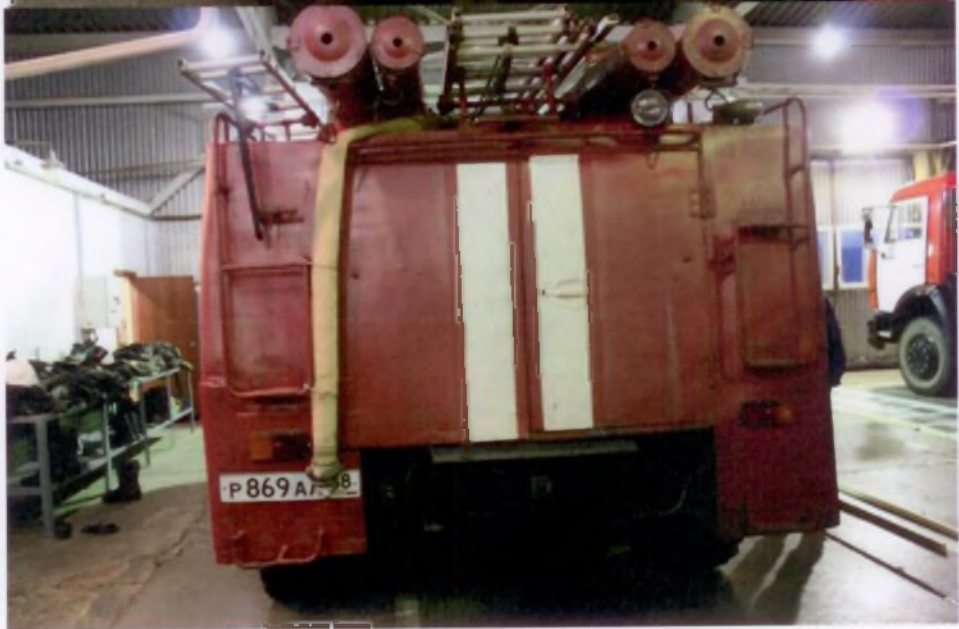
1. Фотографии осматриваемого транспортного средства на 2 листах в 1 экз.

Многочисленные следы коррозии и отслоения ЛКП;

Рама: деформация трещины лонжеронов и траверс. Ослабление посадок заклепочных соединений траверс;

Кузов-фургон: предельный износ кузова, коррозионный износ полов кузова. Трещины и деформация основания кузова.

Коробка отбора мощности: износ посадочных мест корпуса, предельный износ зубьев шестерен, износ шлицевого соединения карданной передачи от КОМ к пожарному насосу Н1П-40. Трещина защитного стекла на манометре нормального давления.
